広葉樹の森づくり推進事業 モニタリング調査

調査箇所 山梨市牧丘町袖口山 地内

調査箇所 南巨摩郡富士川町平林奥仙重

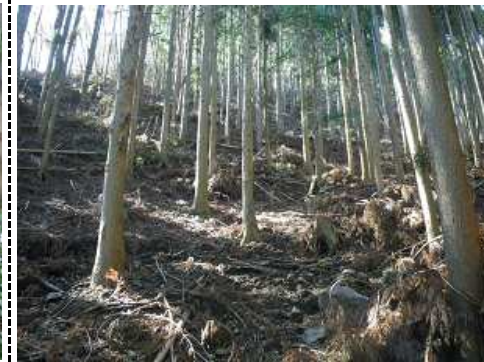
【施業後1】

・間伐の結果、林内が明るくなった。
 ・地表面の傾斜は32°と比較的急勾配。
 ・搬出後の残材が林内に置かれた状態になっている。
 ・スギの落葉が厚く堆積していることから、現時点では洗掘等土砂流出の痕跡は見られない。

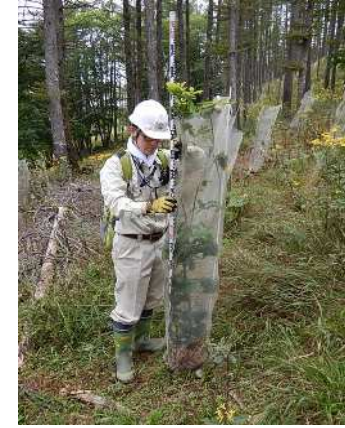
【平成29年度】

- ・ 食害防止ネットがずり下げられ、食害を受けている植栽木が見受けられた。
- ・ 生育状況は、食害を受けていない個体については概ね良好である。
